# 七尾高校ボート部

## 被災状況

R6.1.19時点

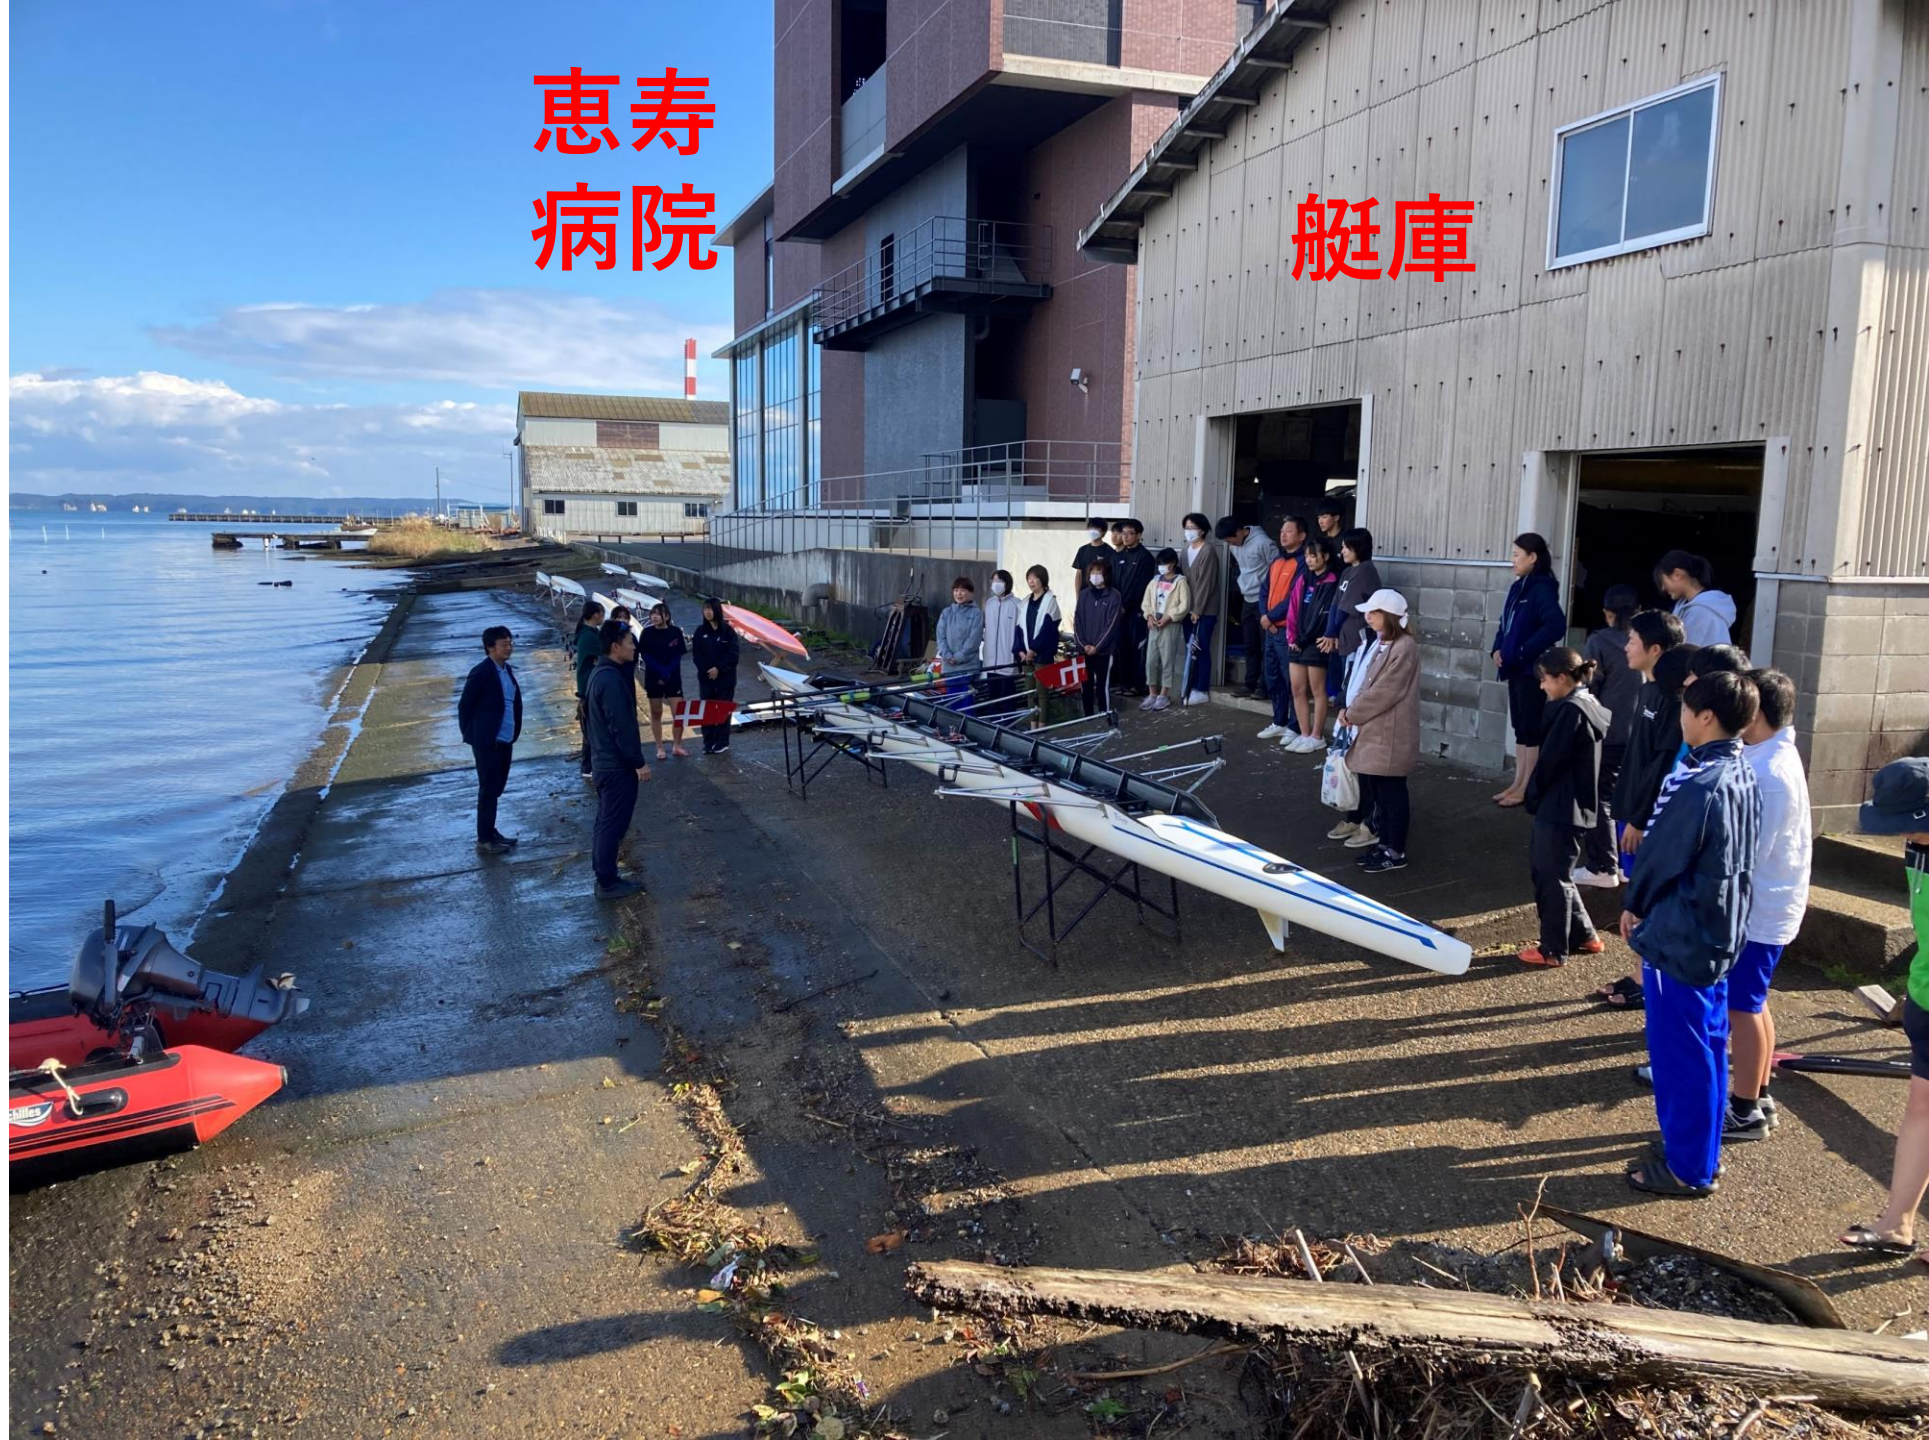
元はつなぎ目に亀裂なし

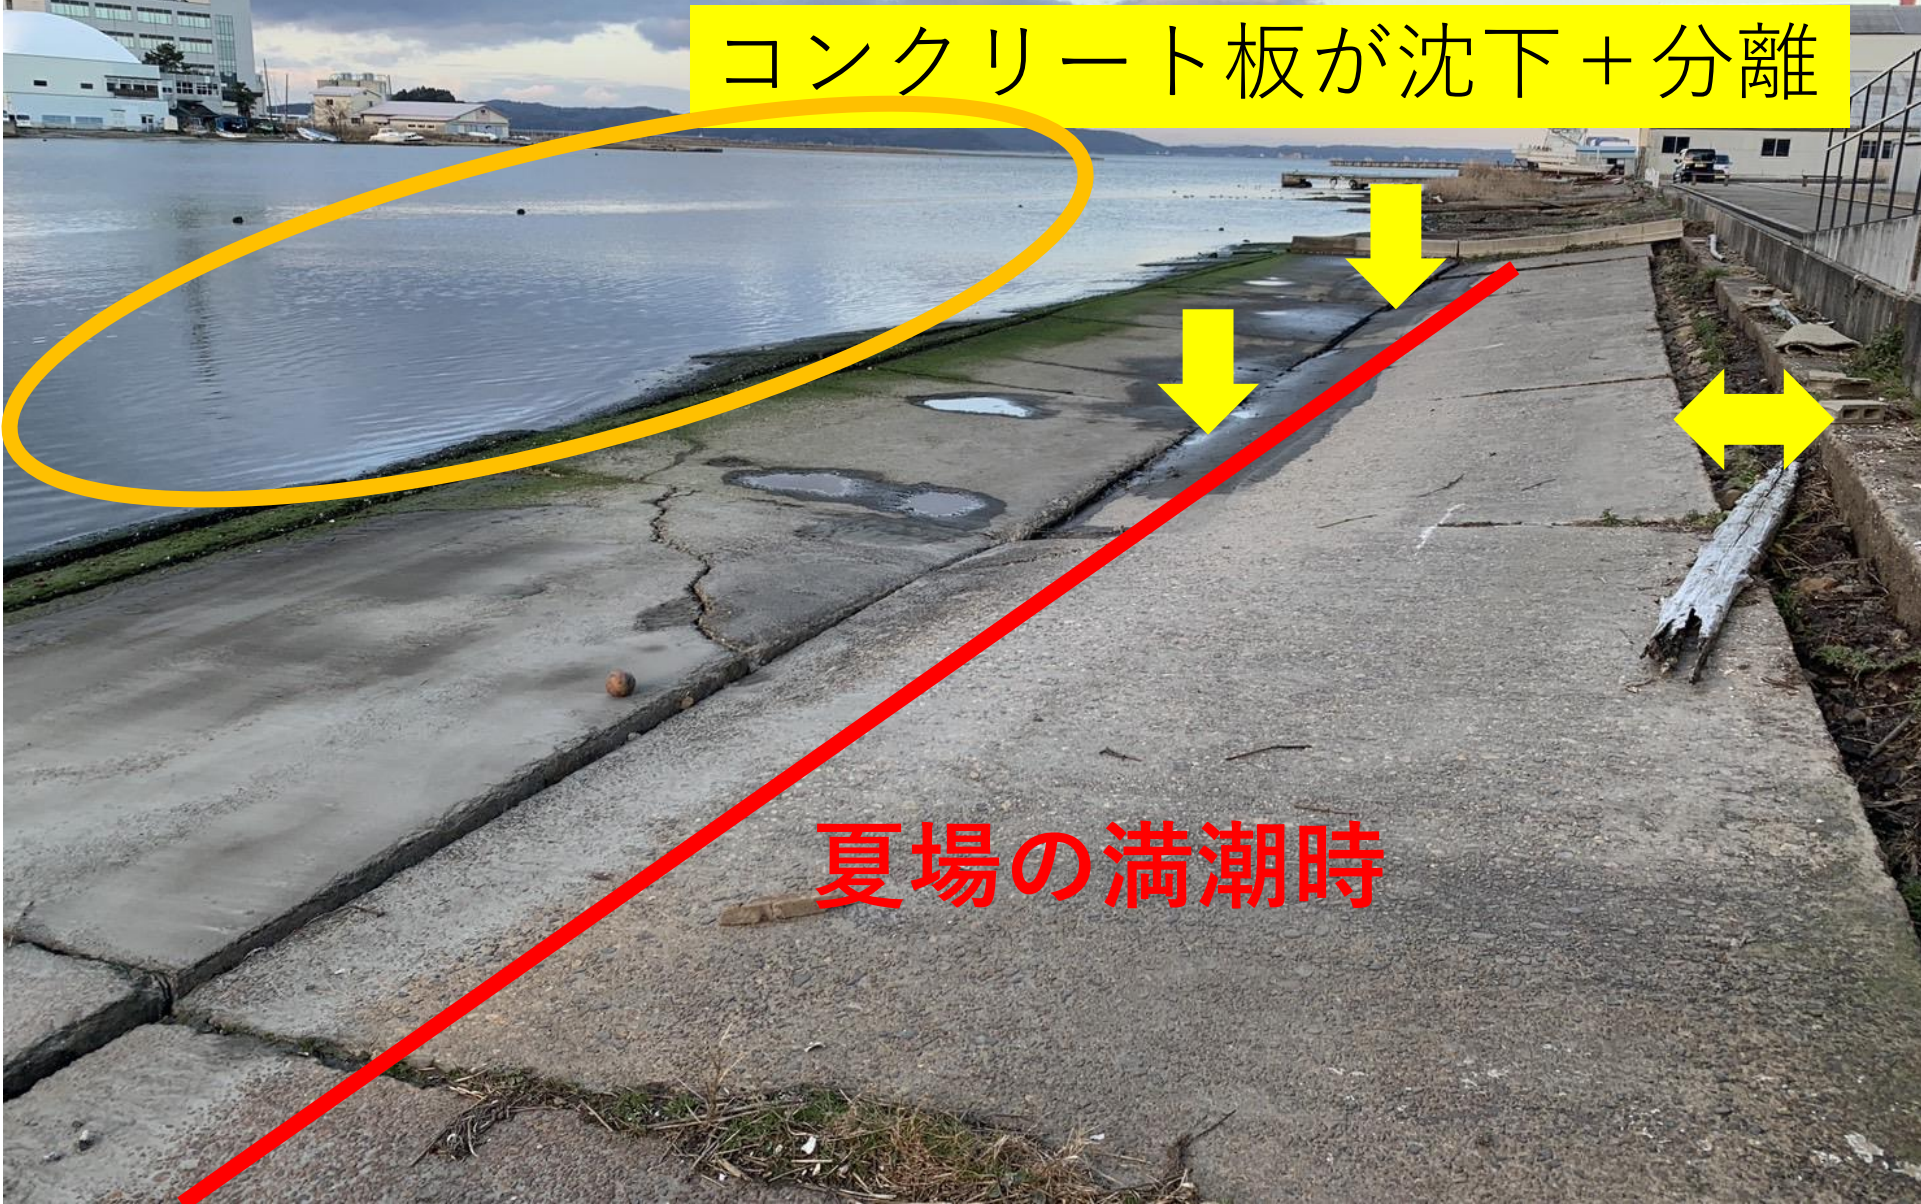
夏場の満潮時

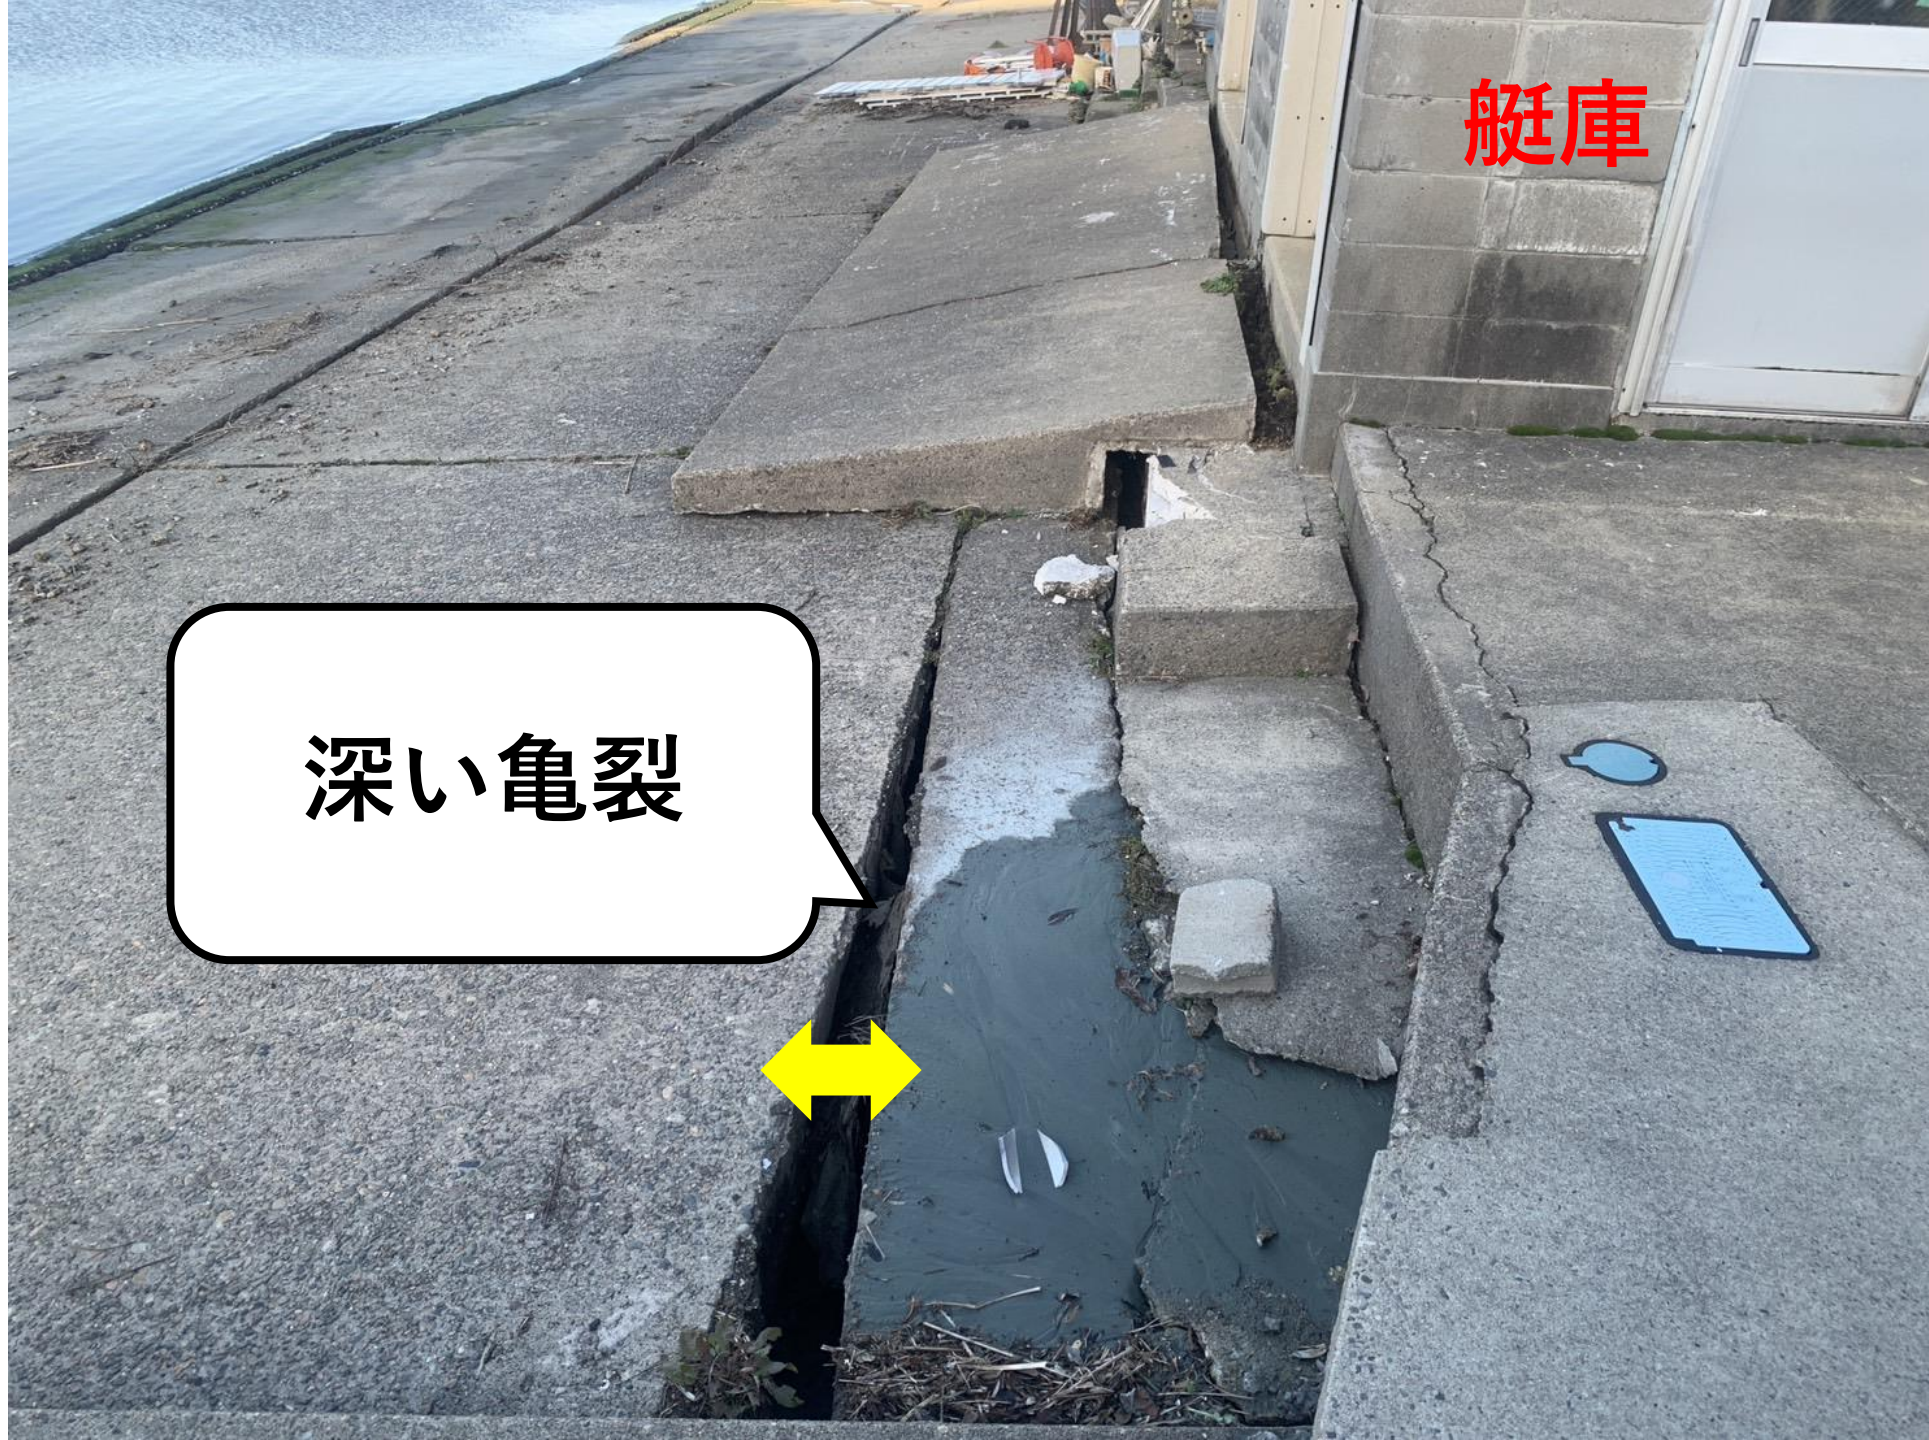
深い亀裂

- ✓ 亀裂の修復（満潮時に視認しにくいいため危険）
- ✓ 防波堤、岸壁付近の危険個所の確認
- ✓ 練習水域に隆起や破損により障害物などないか  
確認
- ✓ モーター（船外機）の修理 等

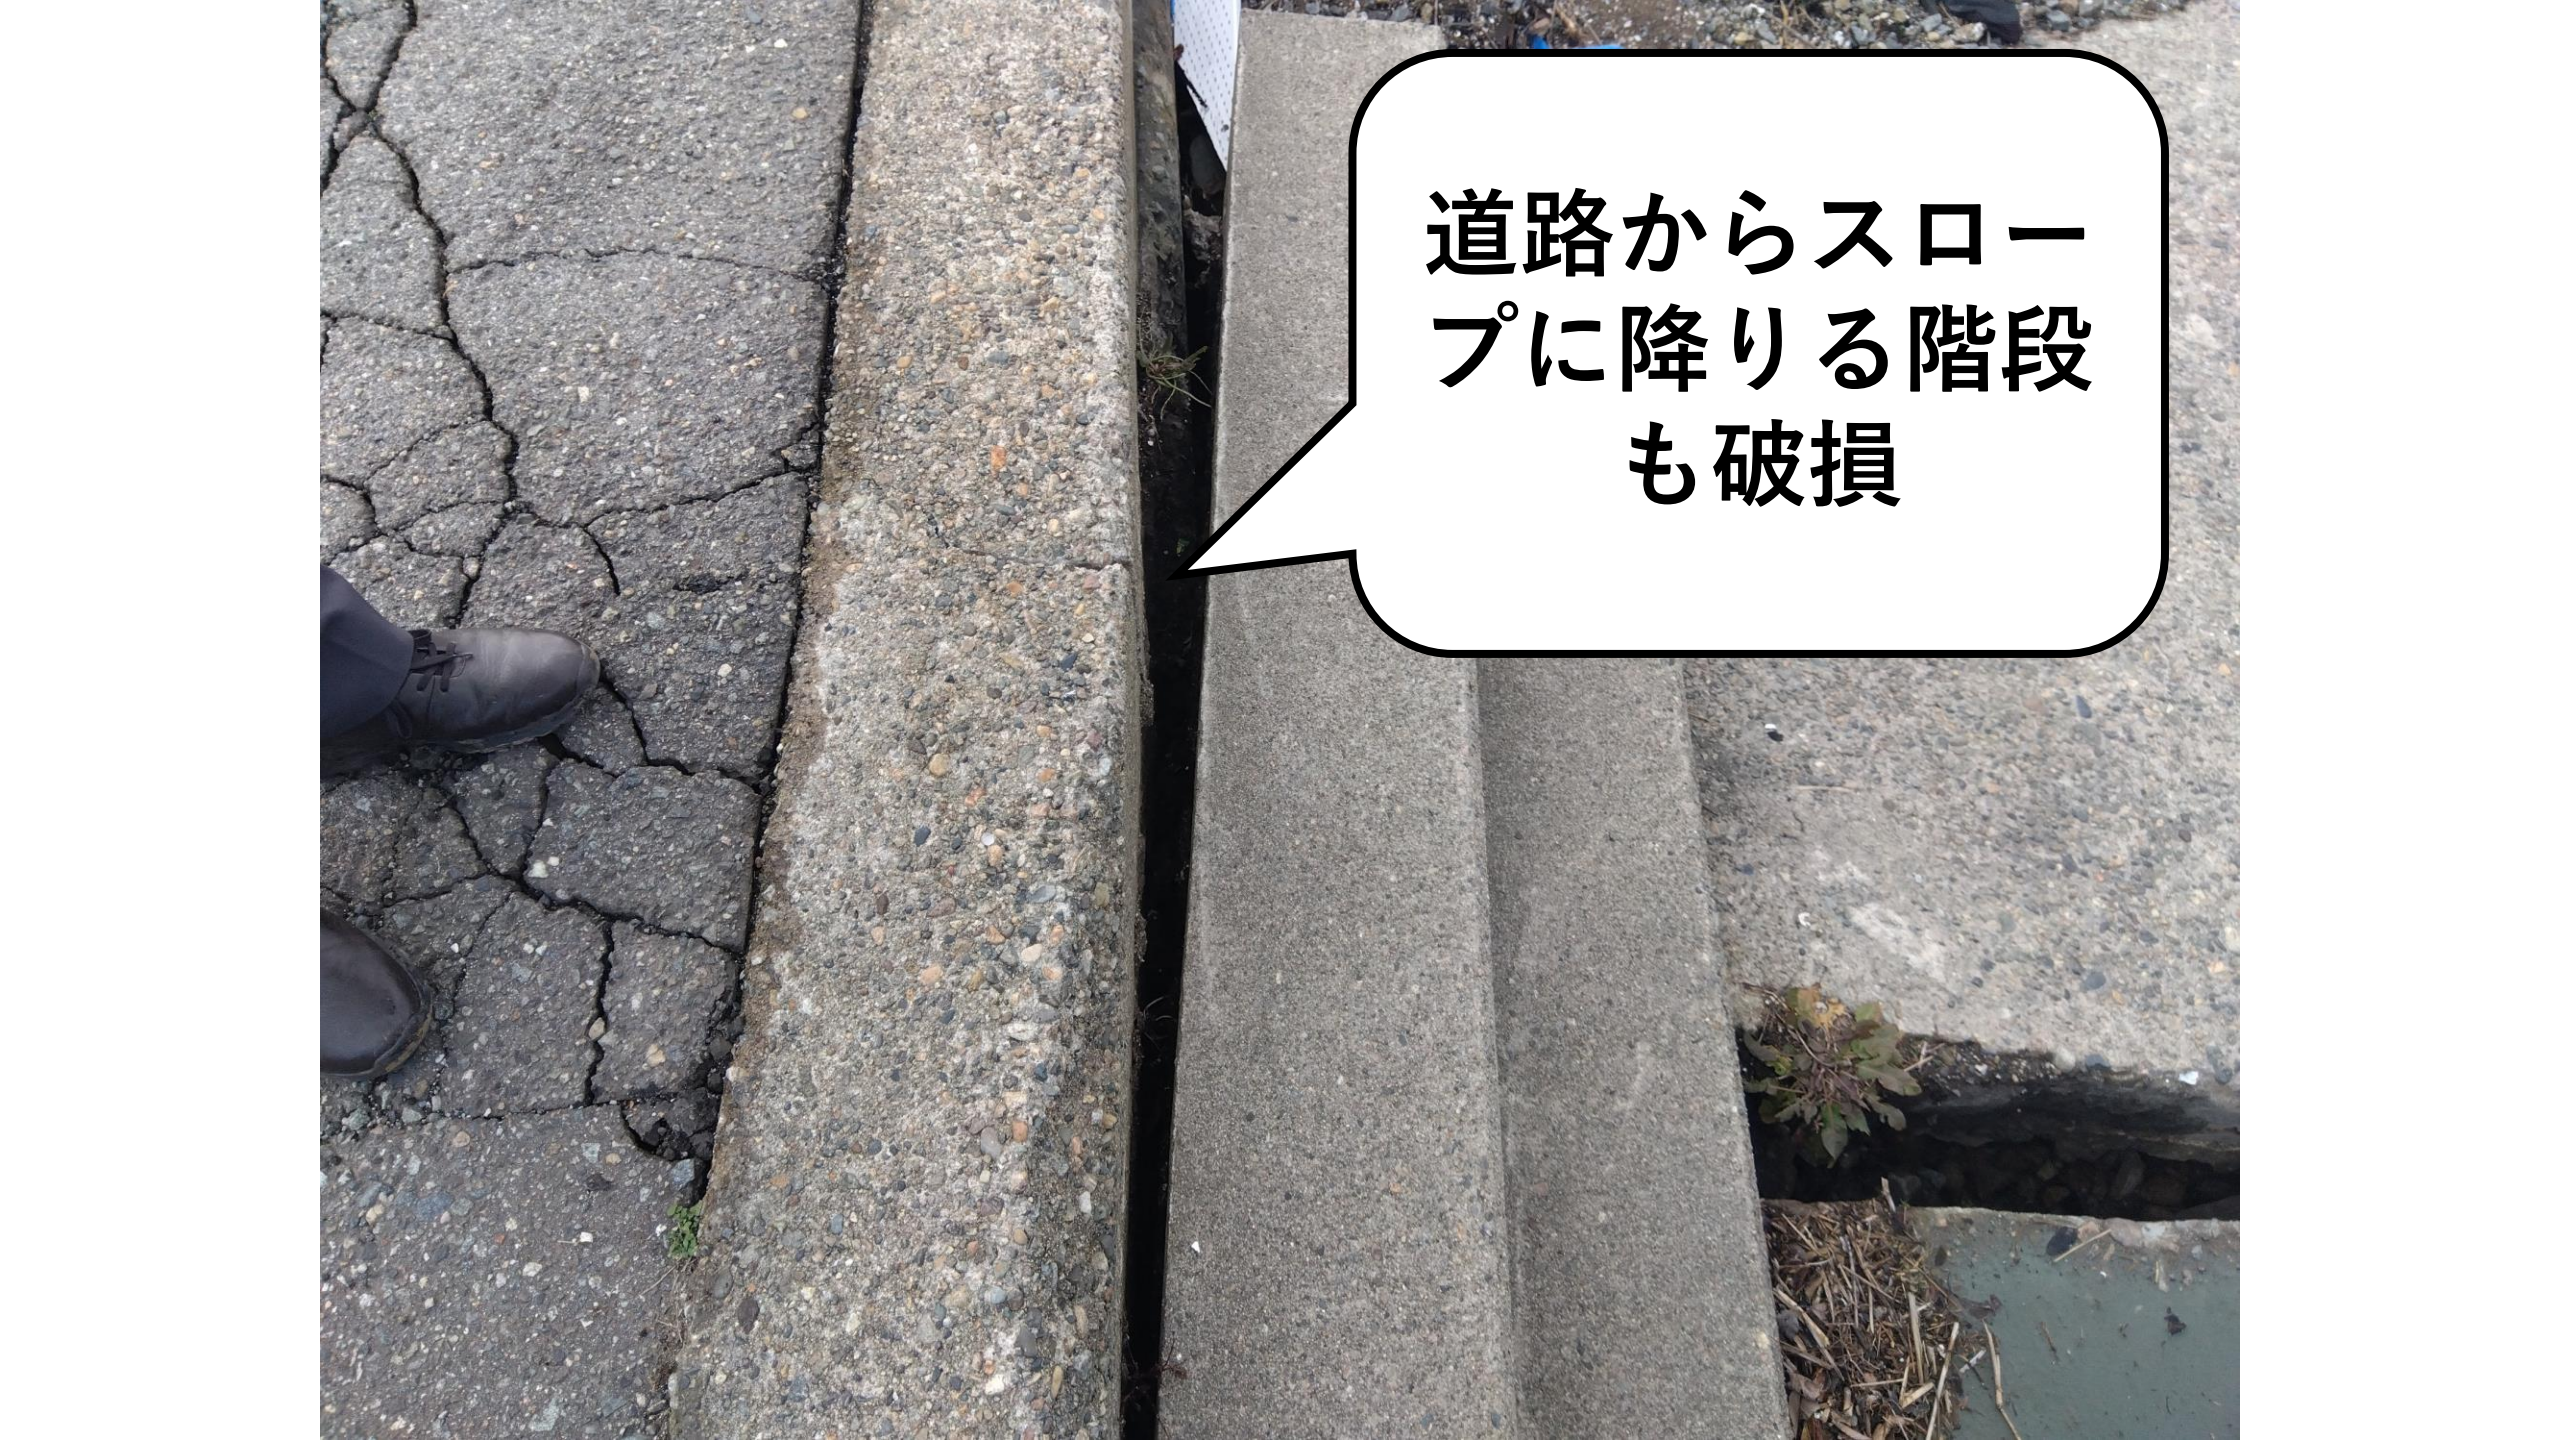
道路からスロー  
プに降りる階段  
も破損

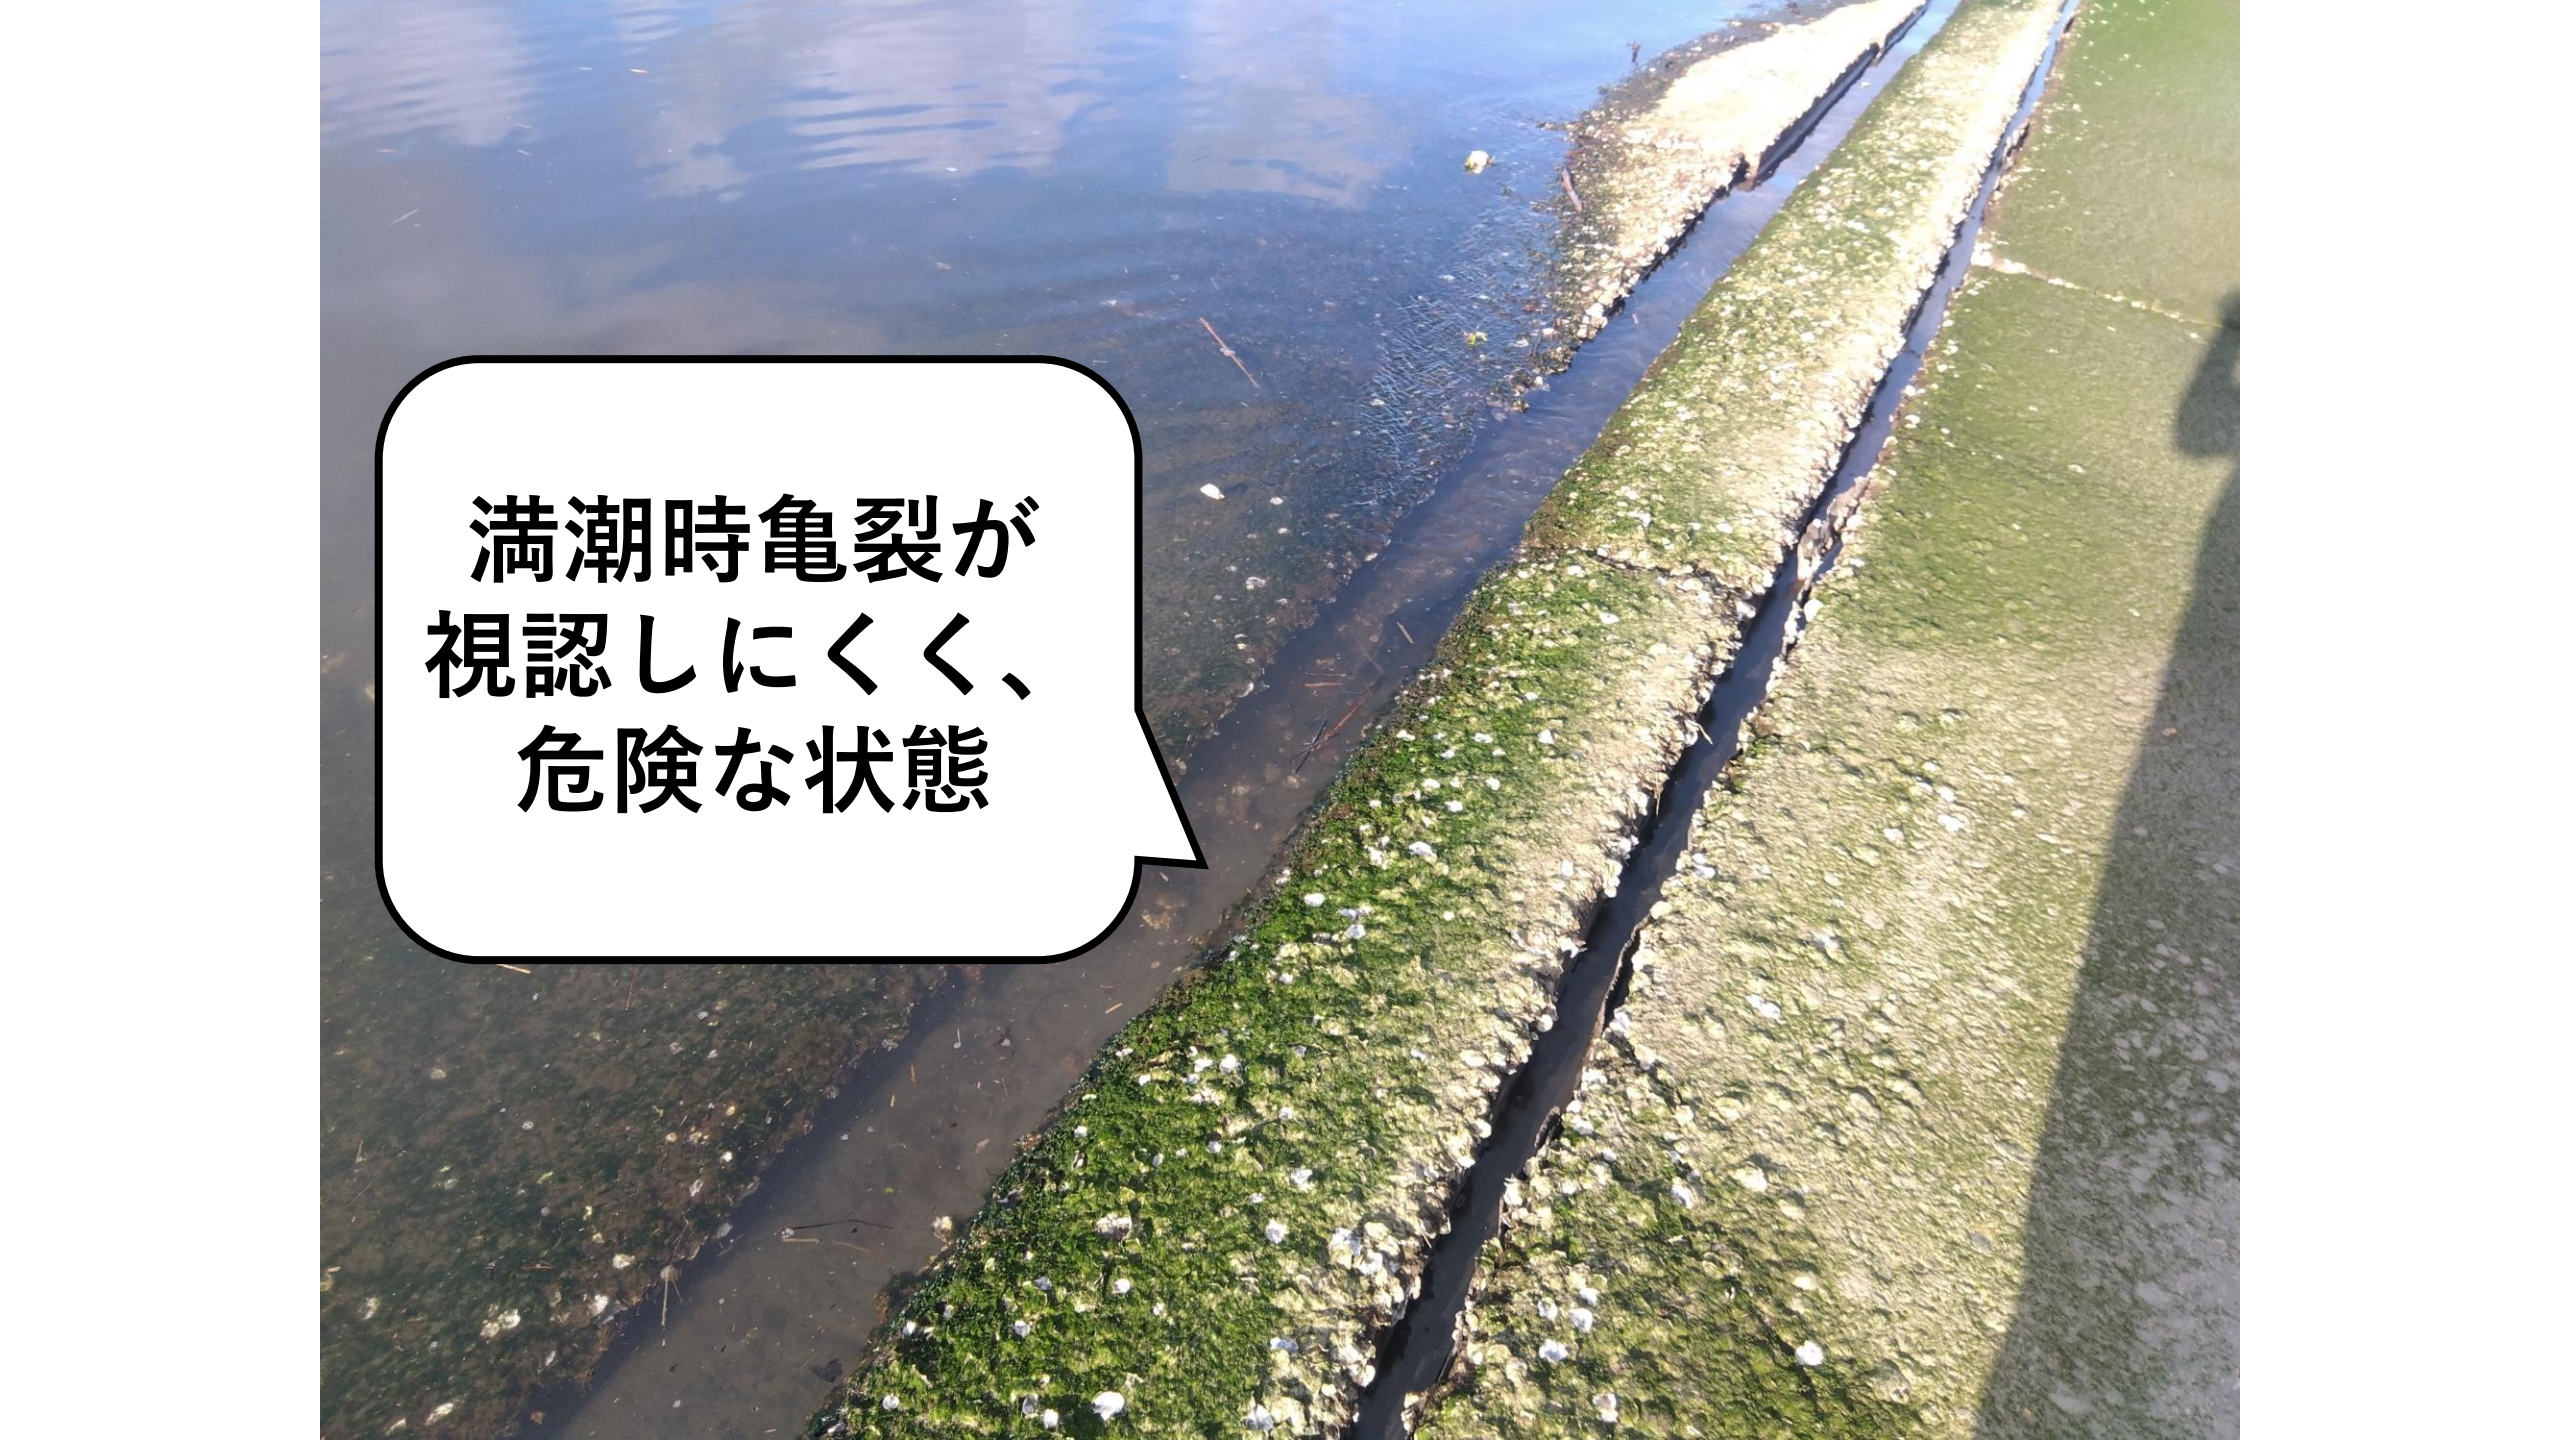
満潮時亀裂が  
視認しにくく、  
危険な状態

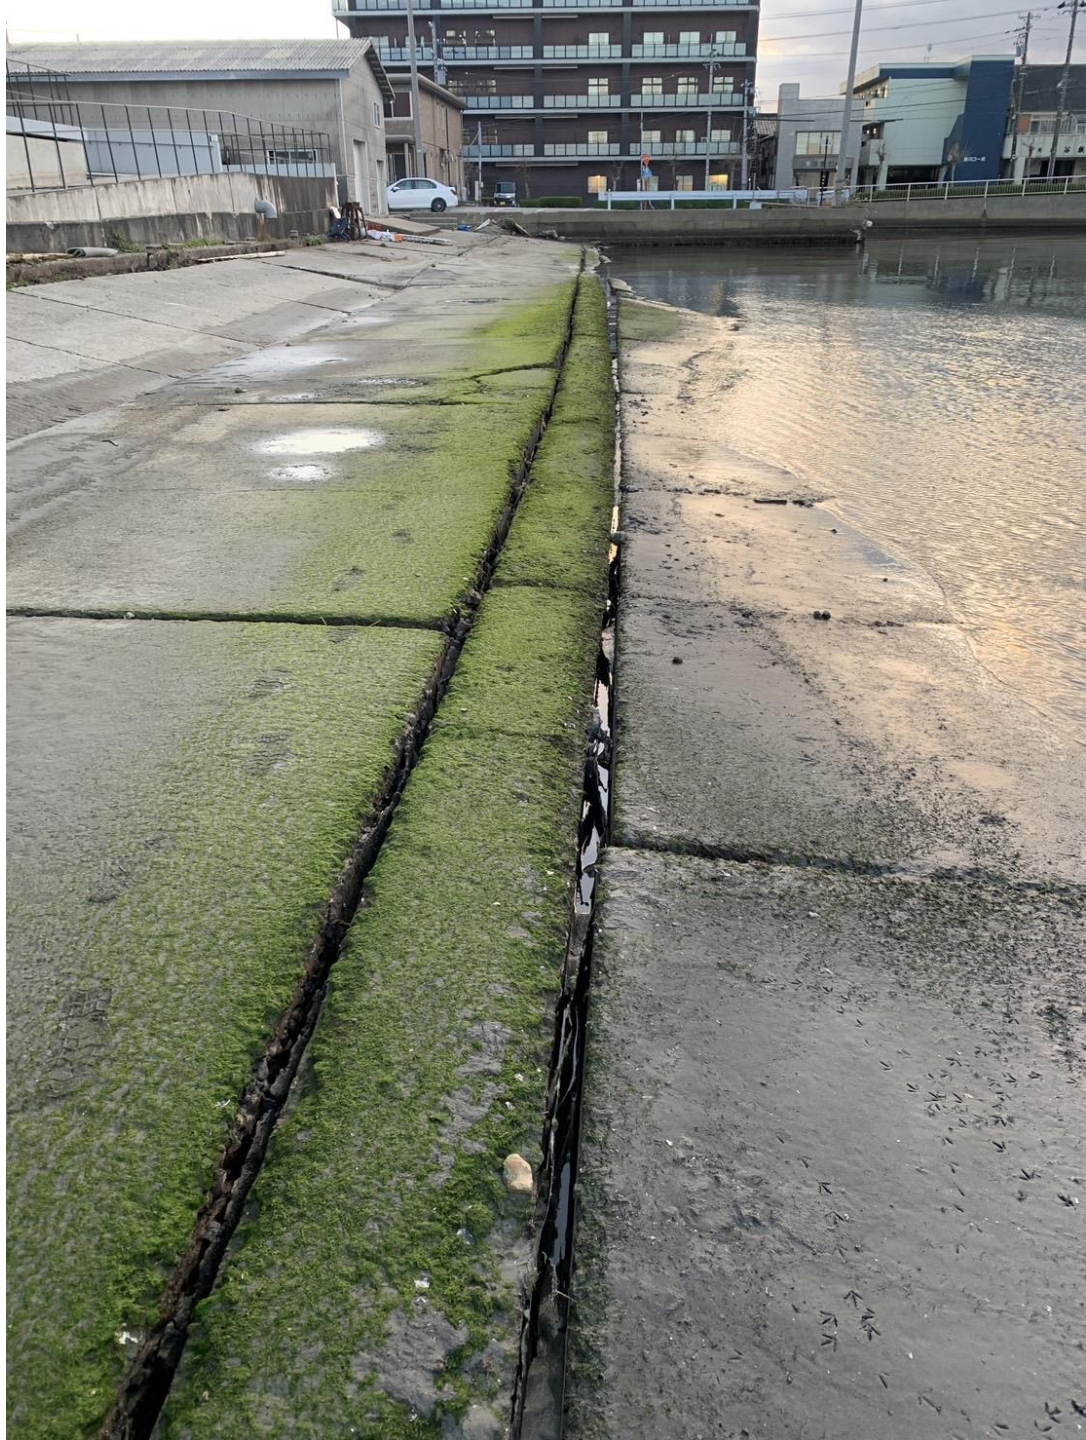
周辺道路にも  
多数のひび割れ、  
液状化を  
確認

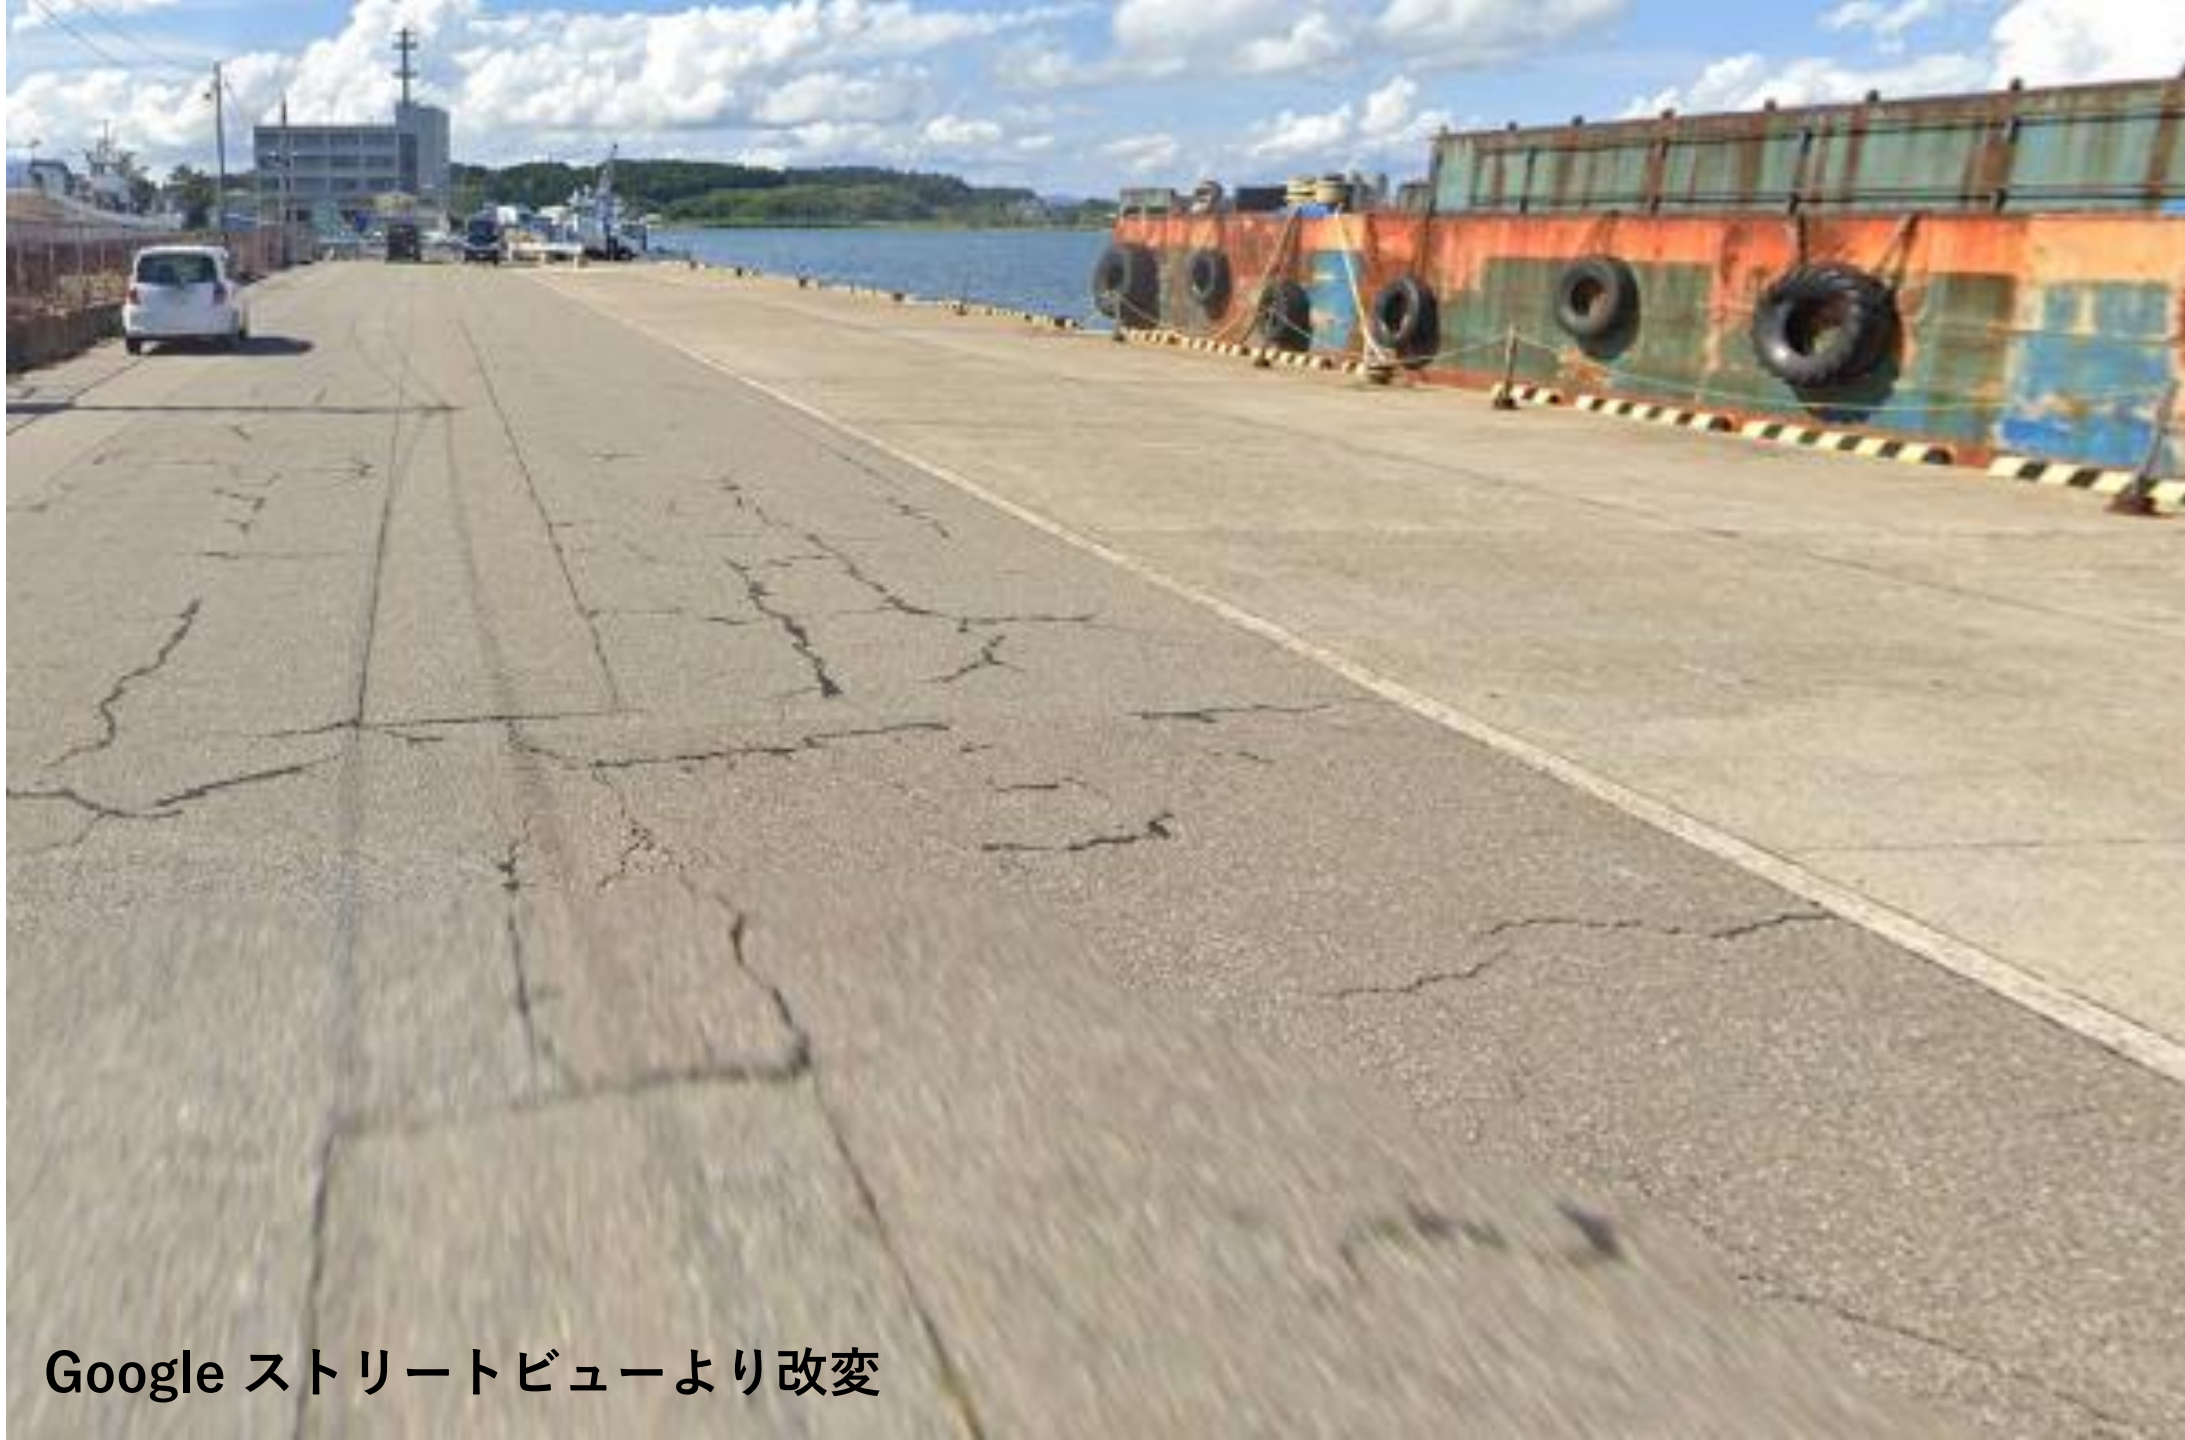
広範囲にわたる  
液状化

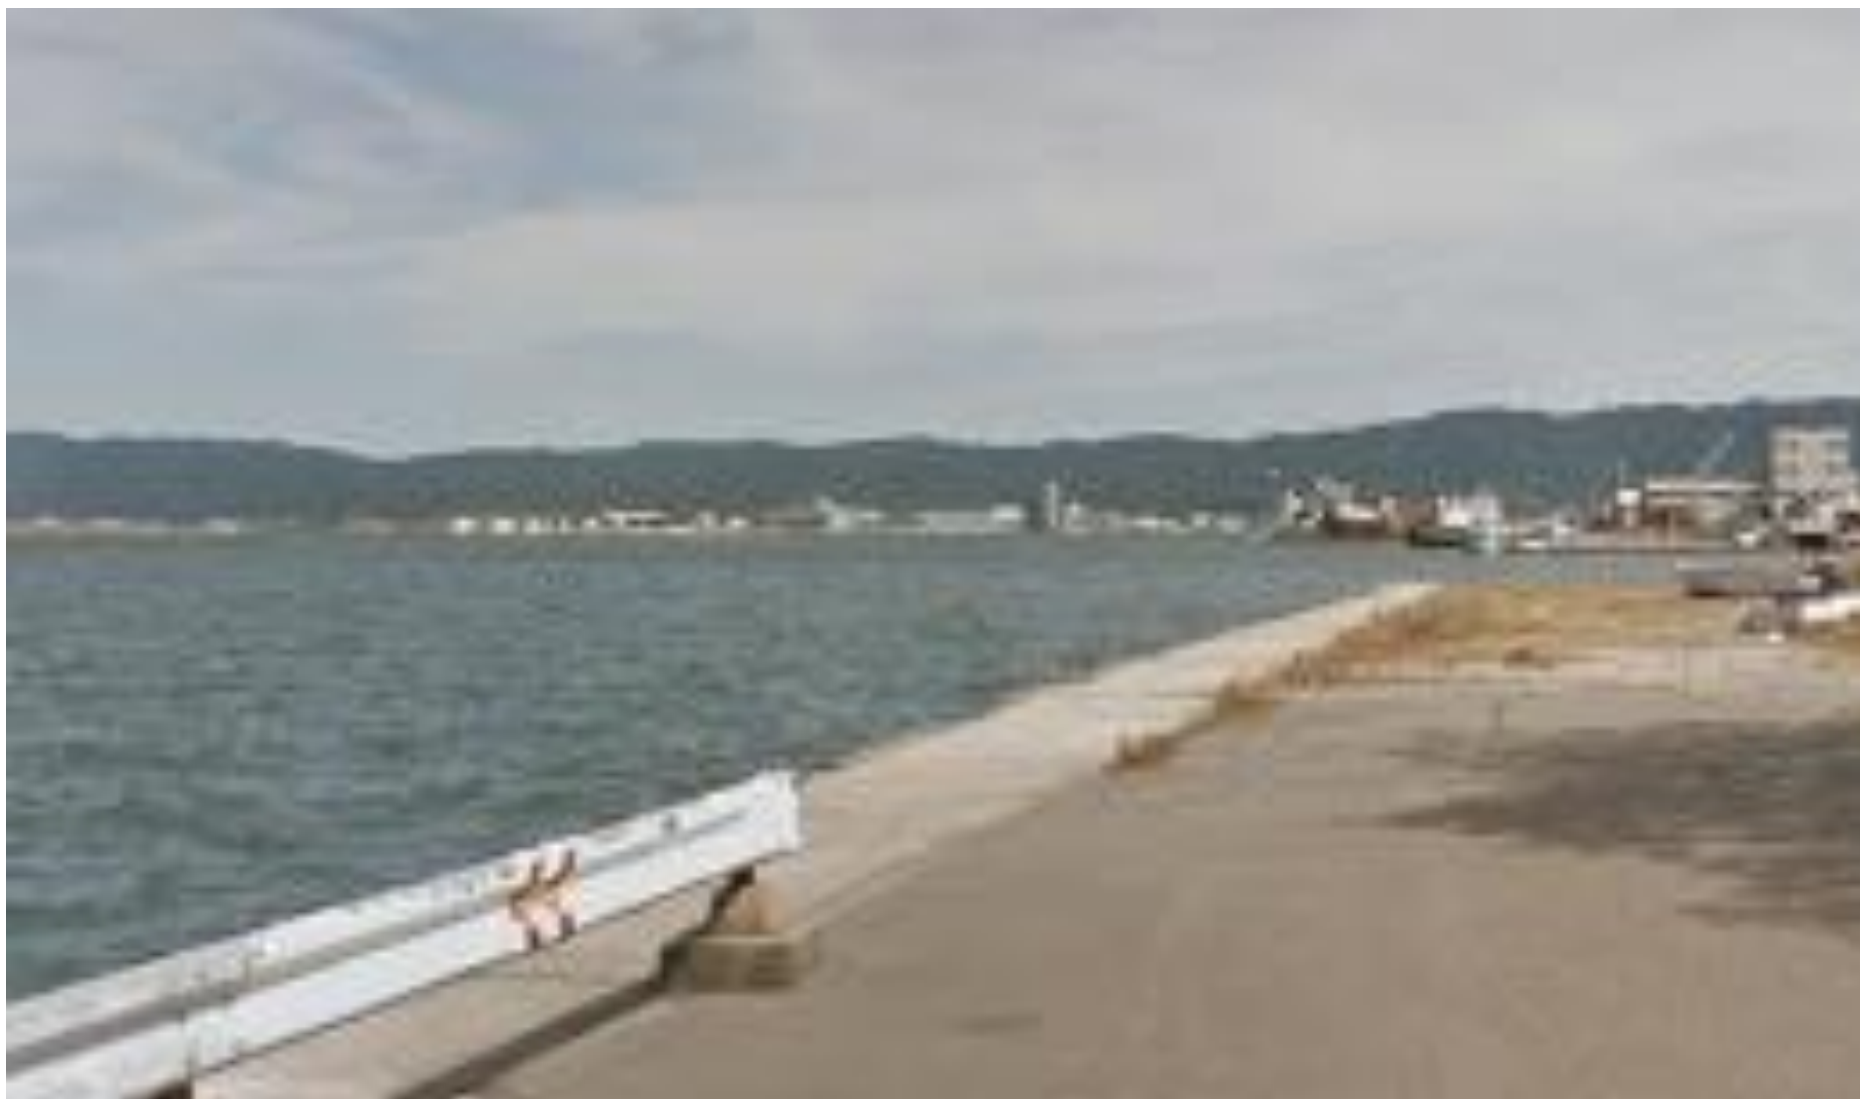
堤防が沈下
