# 七尾高校ボート部

## 被災状況

R6.1.19時点

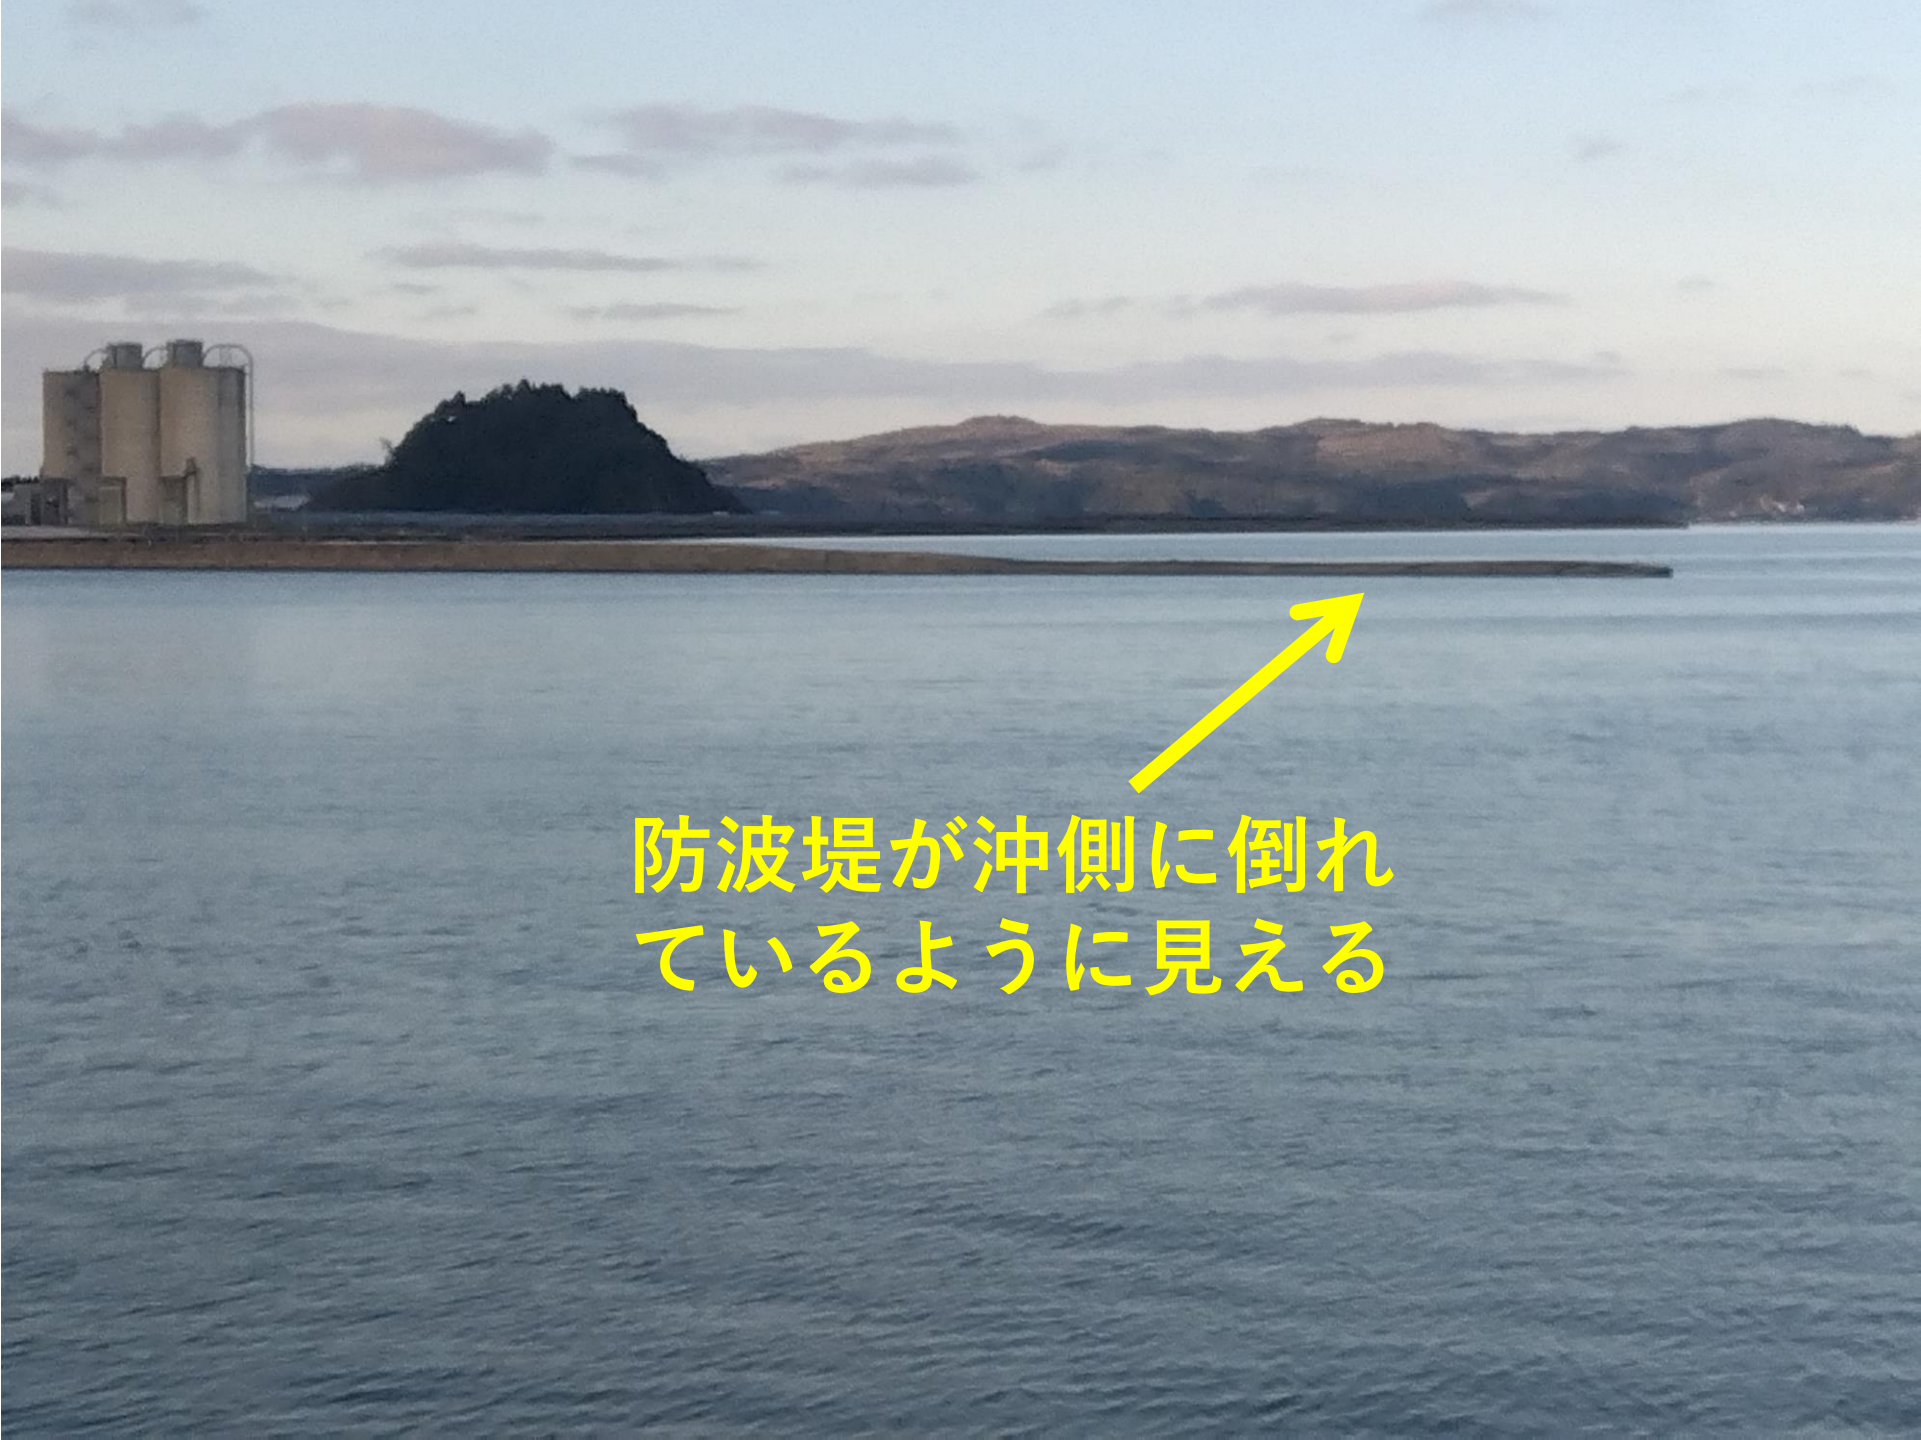
防波堤が沖側に倒れ  
ているように見える

- ✓ 亀裂の修復（満潮時に視認しにくいいため危険）
- ✓ 防波堤、岸壁付近の危険個所の確認
- ✓ 練習水域に隆起や破損により障害物などないか  
確認
- ✓ モーター（船外機）の修理 等
